Guide för rengöring av Sony Ps2

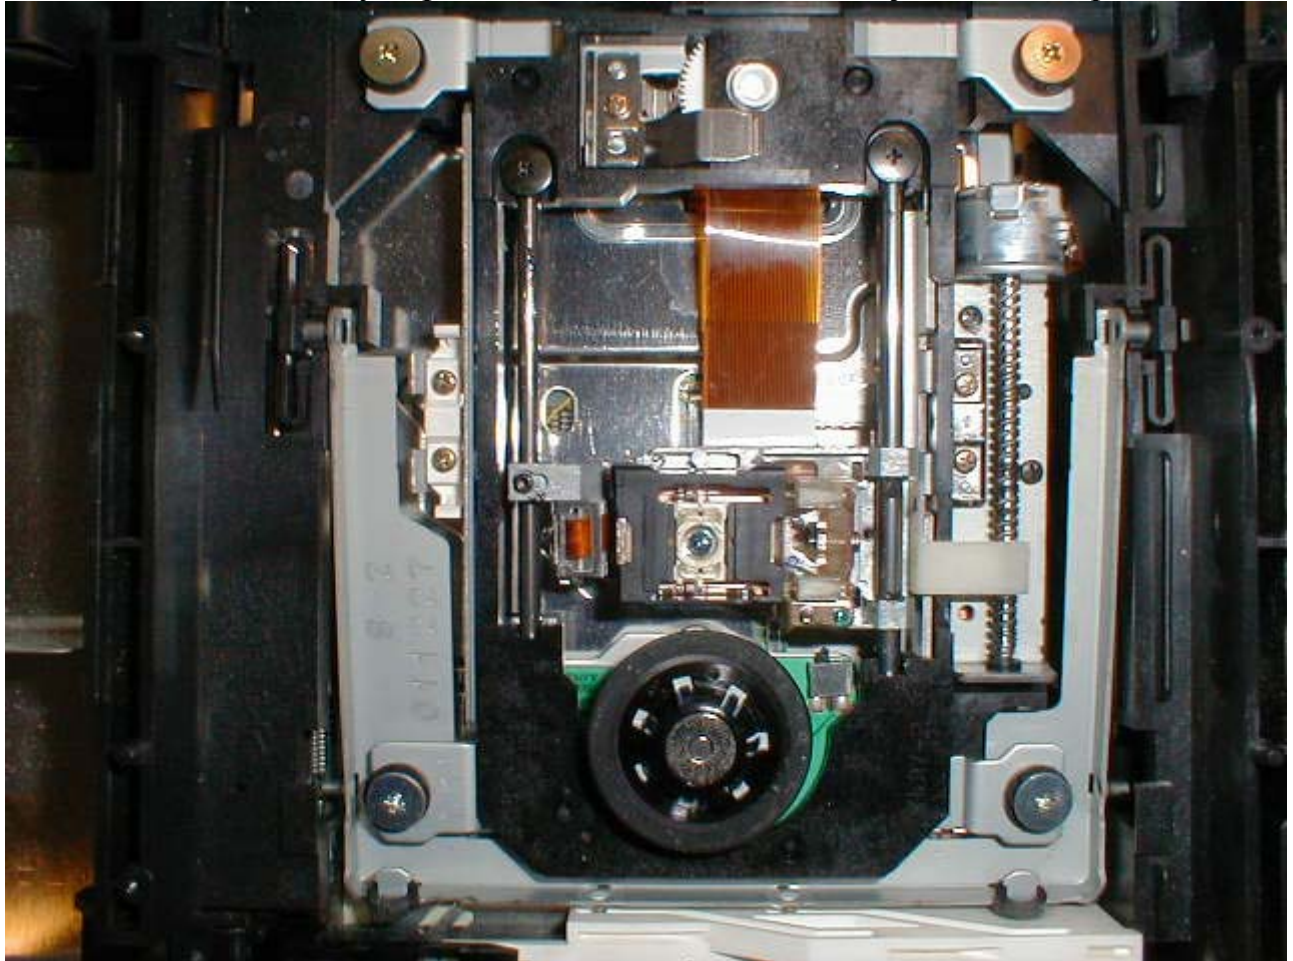
Anslut strömmen och tryck på Reset.Lasern ska då ställa sej i sin normalposition.
